Pracovní balíček 2

## Návrh možných opatření ke zlepšení stavu vodních útvarů a snížení povodňových rizik včetně jejich významu, efektivity a synergií

3. 11. 2022

Výzkumný ústav vodohospodářský T. G. Masaryka, v. v. i., Praha

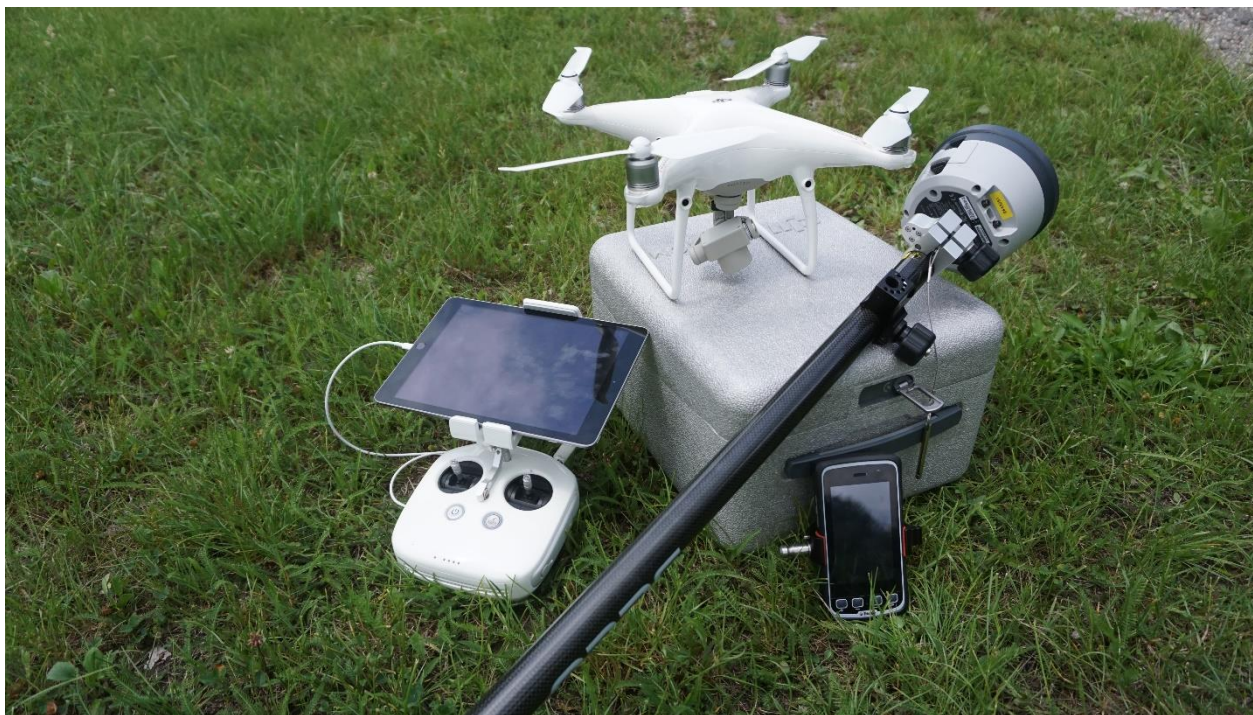
- 11 výjezdů s cílem mapování následků extrémních meteorologických jevů,
- 9 x proveden záznam proběhlé události pomocí dronu DJI Phantom 4 PRO,

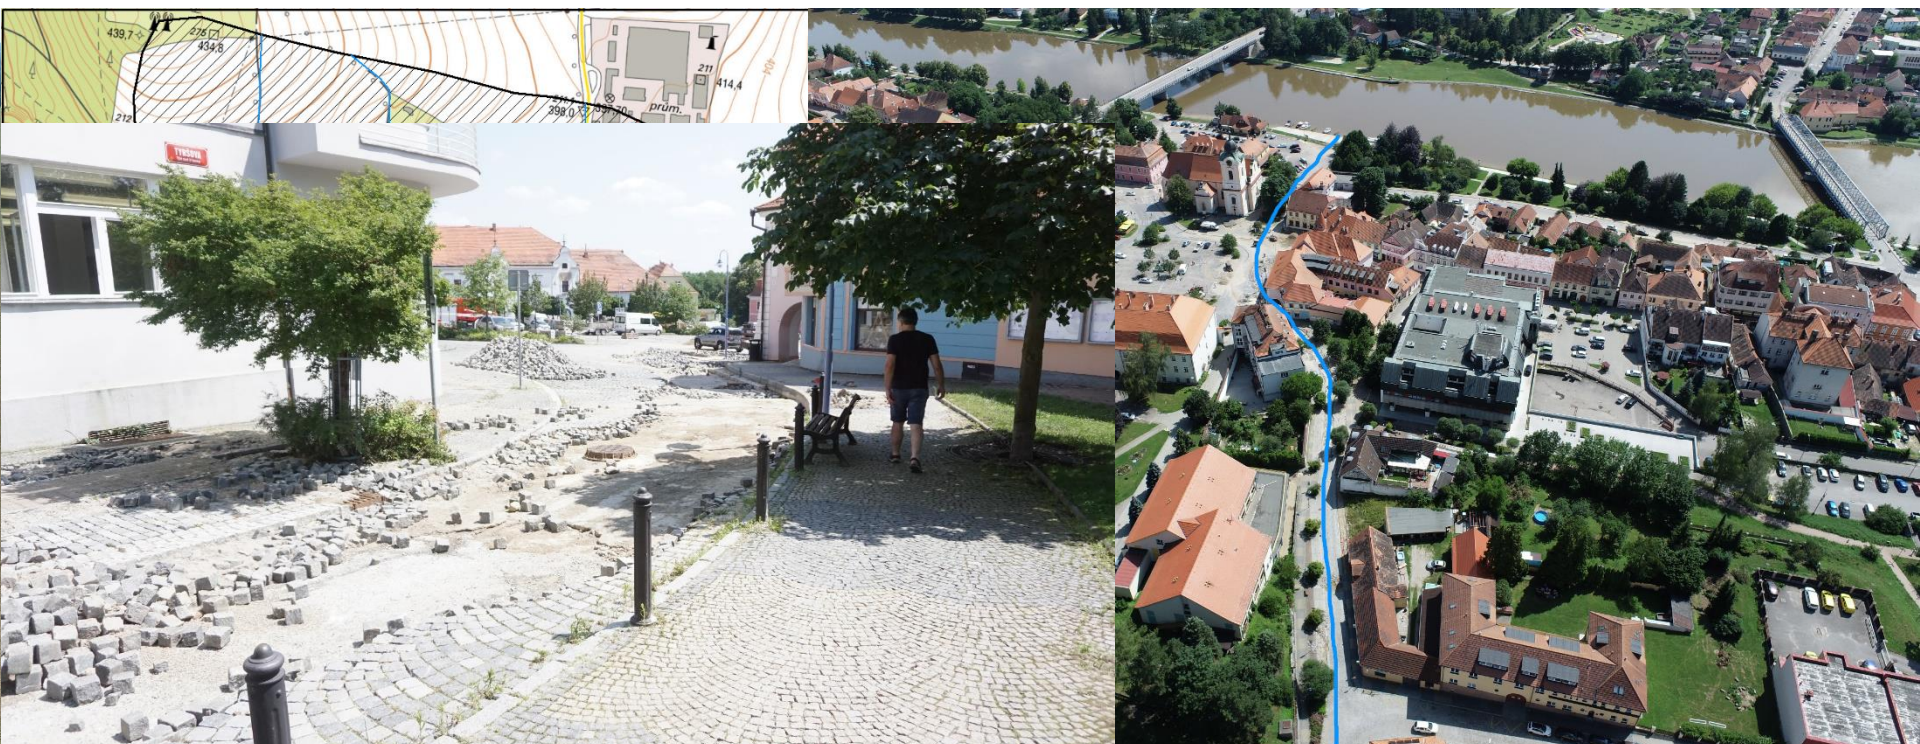
- 11 výjezdů s cílem mapování následků extrémních meteorologických jevů,
- 9 x proveden záznam proběhlé události pomocí dronu DJI Phantom 4 PRO,
- pořízeny přehledové snímky, panoramatické fotografie,
- fotogrammetrické zaměření za účelem tvorby trojrozměrného modelu povrchu a georeferencované ortofotomapy postiženého území – odhad objemu eroze,

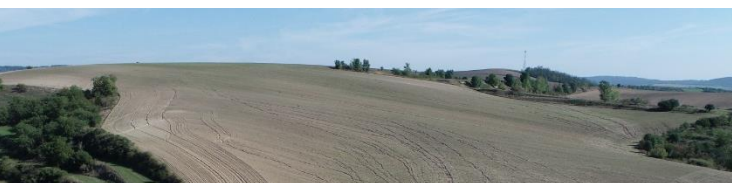
- 11 výjezdů s cílem mapování následků extrémních meteorologických jevů,
- 9 x proveden záznam proběhlé události pomocí dronu DJI Phantom 4 PRO,
- pořízeny přehledové snímky, panoramatické fotografie,
- fotogrammetrické zaměření za účelem tvorby trojrozměrného modelu povrchu a georeferencované ortofotomapy postiženého území – odhad objemu eroze,

- 11 výjezdů s cílem mapování následků extrémních meteorologických jevů,
- 9 x proveden záznam proběhlé události pomocí dronu DJI Phantom 4 PRO,
- pořízeny přehledové snímky, panoramatické fotografie,
- fotogrammetrické zaměření za účelem tvorby trojrozměrného modelu povrchu a georeferencované ortofotomapy postiženého území – odhad objemu eroze,
- výstupy z provedených terénních šetření doplňovány do databáze mapování následků přívalových srážek,
- Spolupráce s brněnskou pobočkou ČHMÚ
  - informace o naměřených významných úhrnech srážek (především krátkodobých)
  - zprávy o vyhodnocení těchto událostí
- zprávy z médií
- evidence dostupných podkladů
