Přívalový déšť nečekaně zasáhl Dolní Bojanovice

Velmi výrazný srážkový úhrn překvapil v pondělí 21. 6. 2021 obyvatele Dolních Bojanovic. Ve zhruba tříhodinovém intervalu mezi 17 – 20 hodinou spadlo na území Dolních Bojanovic podle některých odhadů i více jak 170 mm srážek. Přívalový déšť zaplavil silnice, zahrady i sklepy domů.

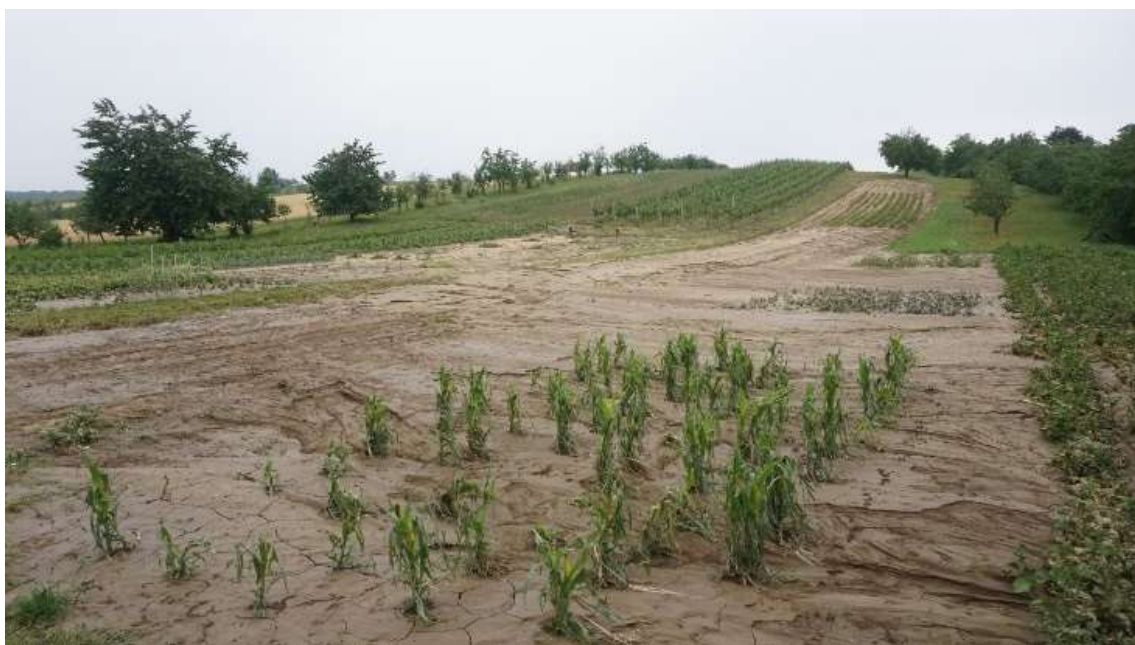
V průběhu místního šetření pracovníky z brněnské pobočky VÚV TGM, v. v. i. dne 24. 6. 2021 byla zaznamenána místa s velkou koncentrací usazeného erozního smyvu, poničených vzrostlých plodin a ulehlé trávy ve směru proudění vody. Z terénního šetření přispívající plochy tzv. kritického bodu bylo zřejmé, že vzrostlé obilí zabránilo průchodu erodovaného materiálu směrem dál po proudu a napomohlo k jeho sedimentaci před vstupem do obce.

Obrázek: Koncentrace erozního smyvu v údolnici. Foto Radka Račoch, 2021

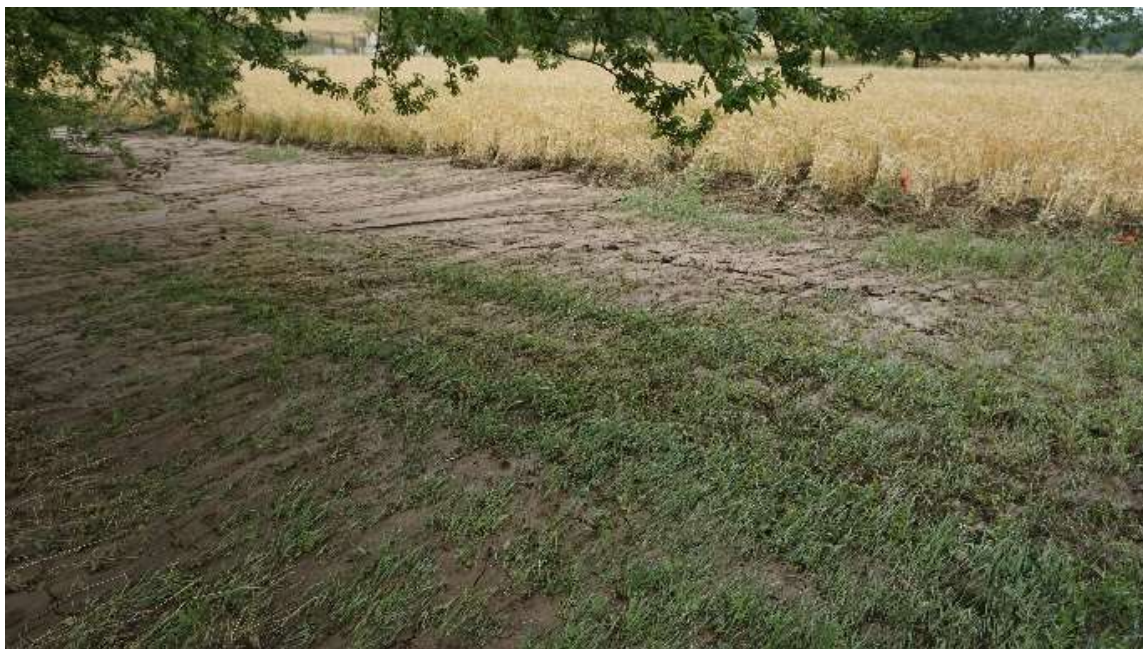
Obrázek: Vzrostlé obilí, které zabránilo průchodu erodovaného materiálu. Foto Radka Račoch, 2021
